Pompage du bassin d'une STEP

L'usine du Syndicat Interdépartemental pour l'Assainissement de l'Agglomération Parisienne (SIAAP), située sur les quais de Clichy (92), procède au prétraitement des eaux usées d'une partie des égouts de Paris, en plus des eaux usées et pluviales de Clichy.

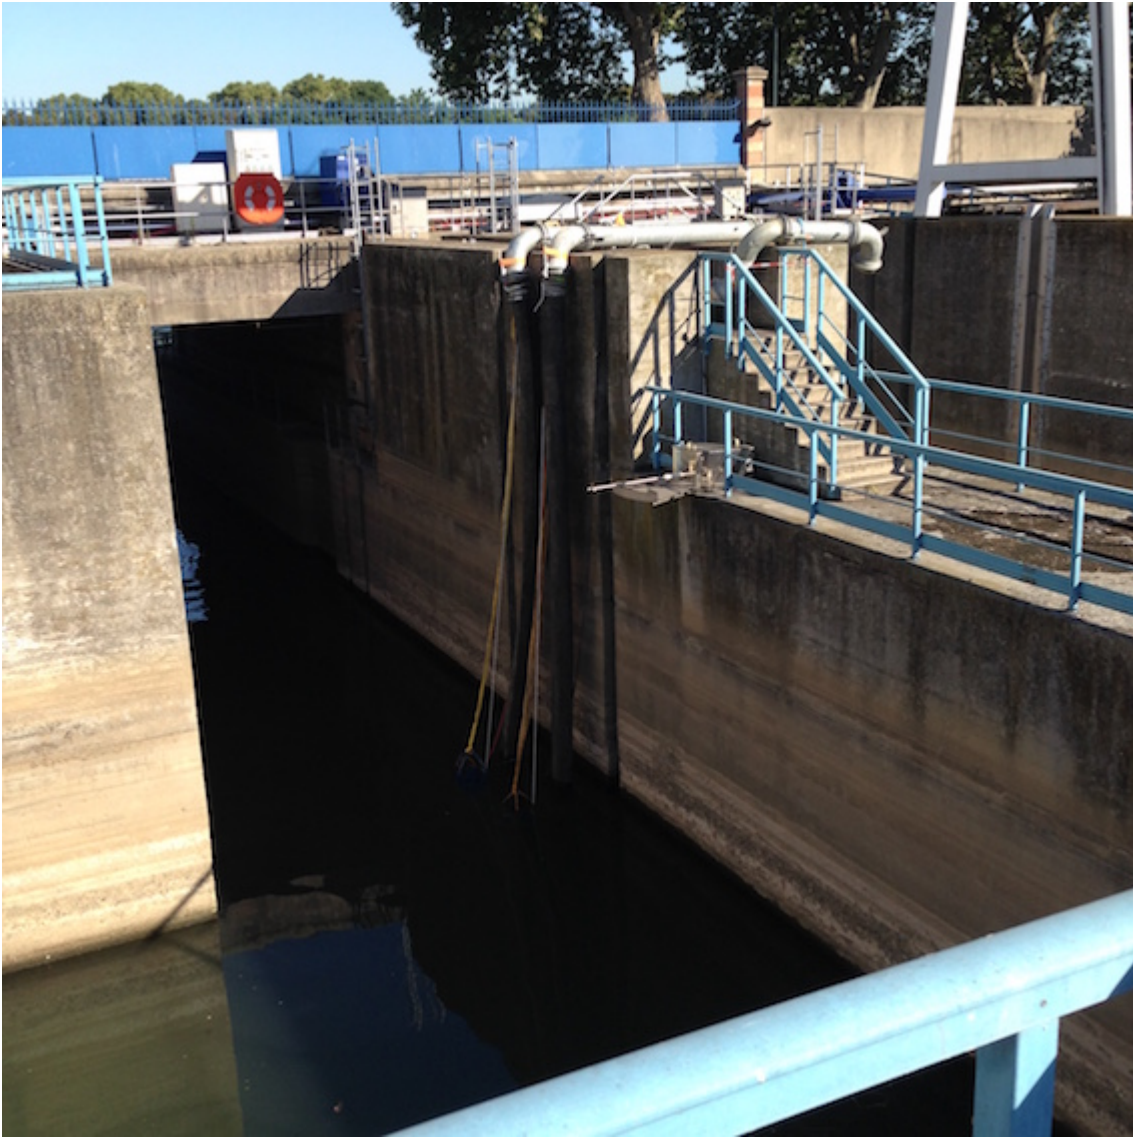
Les 2,10 F K sont installées...

L'offre commerciale est faite rapidement et Telstar installe deux pompes immergées Hidrosta F10 K, 2 armoires de démarrage et un débitmètre. Les 2 pompes en service assurent un débit de 1 300 m³/h et doivent permettre un abaissement à 80 cm du niveau d'eaux usées dans le bassin de 8 mètres de haut.

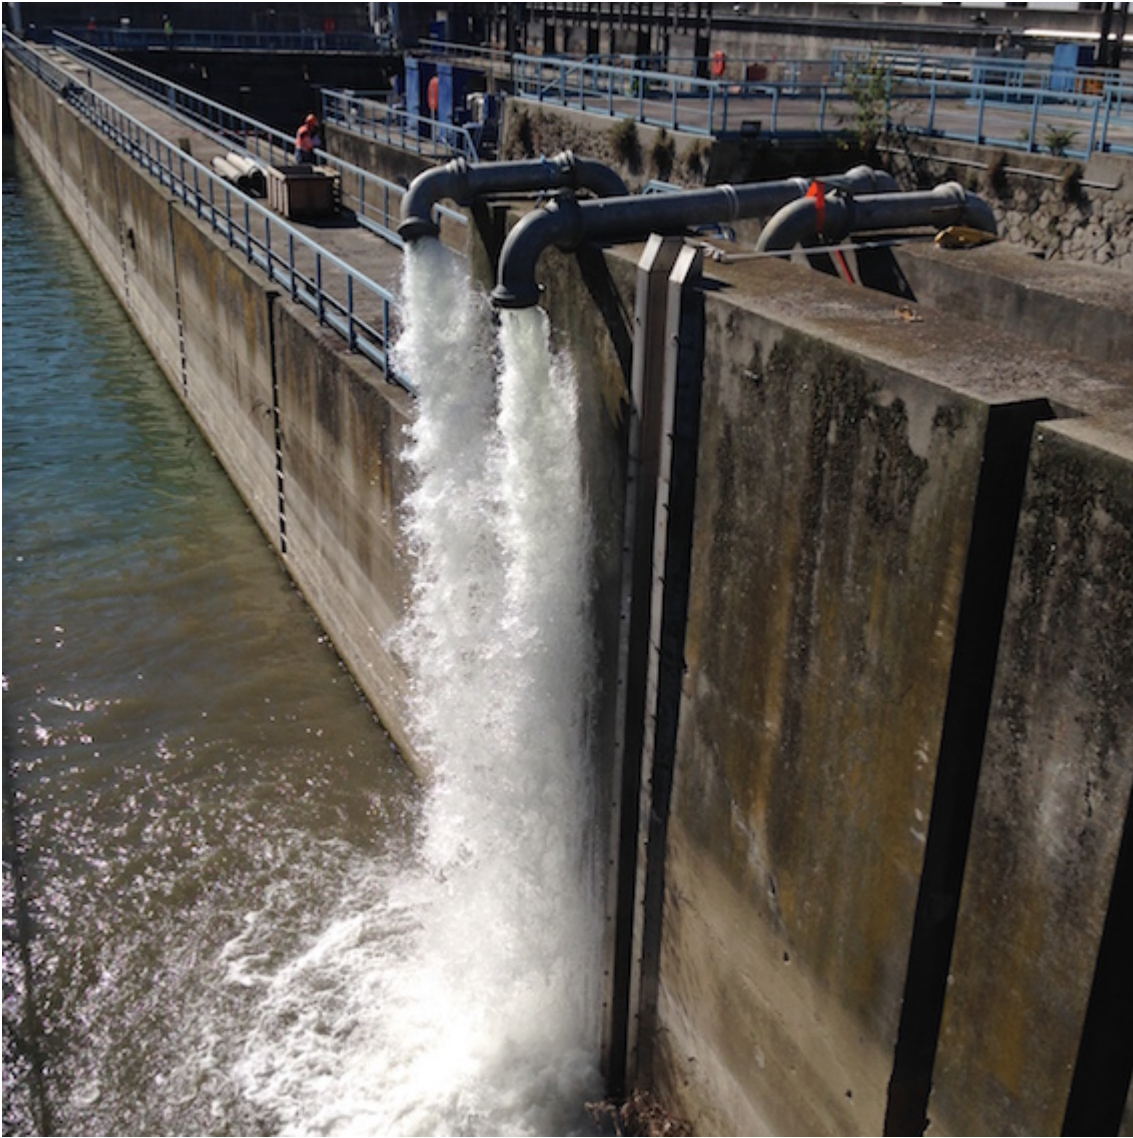
Après 1 heure de pompage, le niveau n'a baissé que d'un mètre seulement... preuve que le débit des fuites est supérieur à celui des pompes !

La tentative de vidage commence (1 300 m³/h) !

Conclusion de Telstar et de notre client : l'augmentation du débit des fuites est due à la forte pression exercée par la Seine contre le mur du bassin.

Seule solution : faire appel à des plongeurs pour effectuer des colmatages sur des batardeaux afin de pouvoir continuer les inspections.
